# Caratterizzazione di laboratorio mirata all'analisi delle prestazioni di fili diamantati per il taglio di materiali carbonatici

di Nicola Auletta<sup>1</sup>, Stefano Bianchini<sup>2</sup>, Marilena Cardu<sup>1,3</sup>, Pietro Fresia<sup>1</sup>

# Laboratory characterization aimed at analyzing the performance of diamond wires for marble cutting

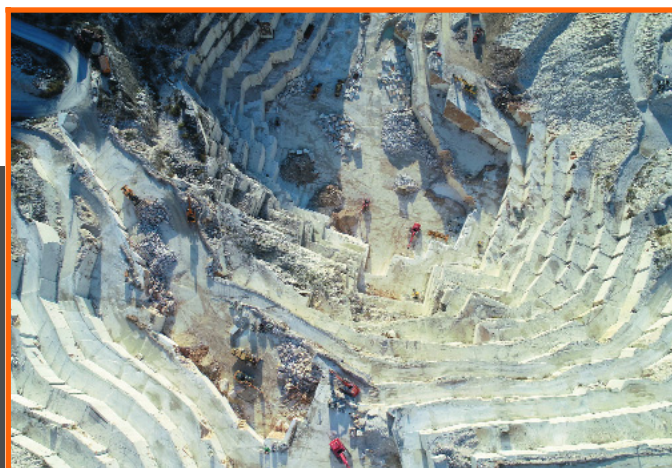
**Fig.1a** Foto aerea della Cava Michelangelo; è chiaramente visibile la configurazione a gradino diritto per fette orizzontali discendenti  
*Aerial picture of the Michelangelo Quarry; the exploitation by horizontal descending benches is clearly noticeable (Photo P. Fresia)*

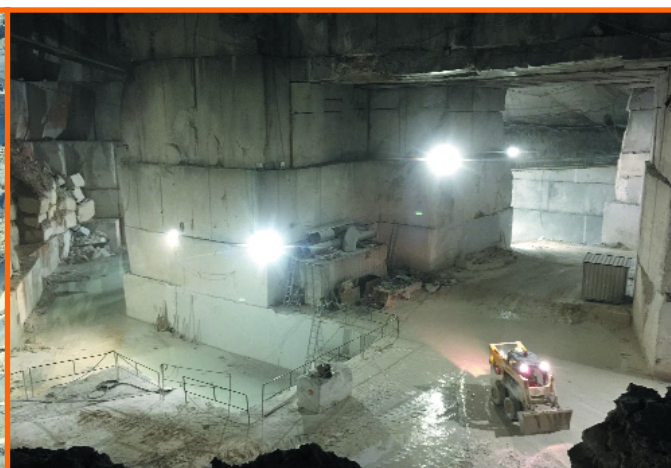
**Fig.1b** Cava Fantiscritti. In posizione centrale si osserva un pilastro, lasciato in posto a sostegno dei vuoti di coltivazione  
*Fantiscritti Quarry. A pillar is observed in central position, left in place to support the chambers resulting from the exploitation (Photo P. Fresia)*

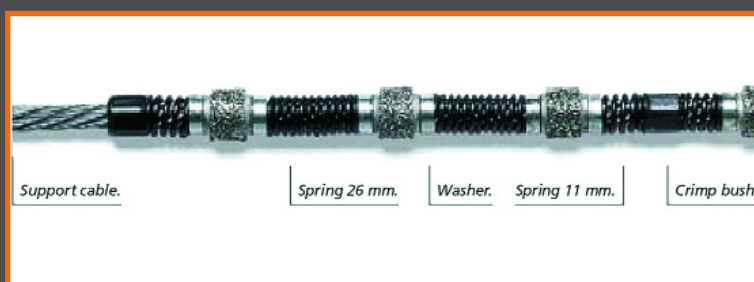
Fig.2 Configurazione standard del filo diamantato con assemblaggio asimmetrico  
Standard configuration of the diamond wire with asymmetrical assembly  
(www.diamantboart.com)

The diamond wire is the cutting device of the wire cutting machine and, in the standard version, consists of a galvanized steel cable 5 mm in diameter, formed of strands in 61-wire configurations (6x7 + 19), 84 wires (6x12 + 18) and 133 wires (7x19) (metalfuni.it; cablesteel.it; UNI EN 12385-2:2008: "Steel cables - Safety - Part 2: Definitions, designation and classification") wrapped on an helix winding, made of ultra-flexible steel, with the aim of absorbing static and dynamic stresses.

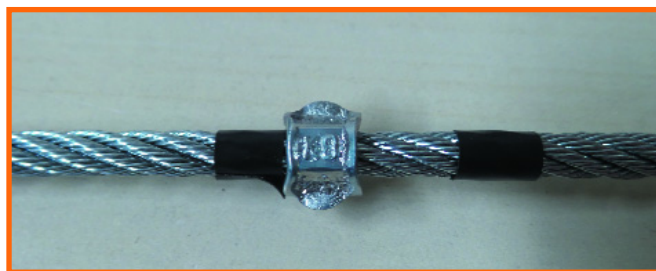
**Fig.4** Pressatore compresso sulla fune  
*Presser compressed on the rope*

Prima della prova, il pressatore viene compresso radialmente sul cavetto (Fig.4) fino a superare il suo carico di snervamento a compressione (Nicodemi, 1986); il campio-

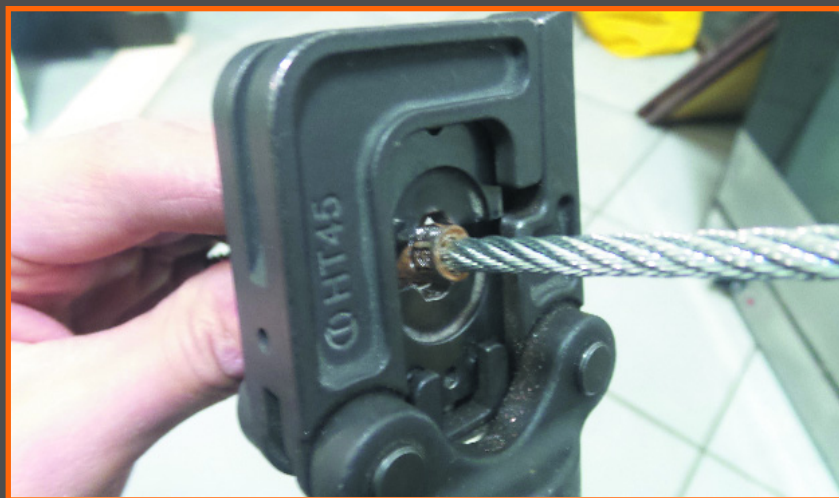
**Fig.8** Compressione di un morsetto di giunzione sul cavo eseguendo una doppia pressata in uno stesso punto del morsetto ruotandolo di 90 gradi (operazione eseguita in 4 punti della giunzione) per l'esecuzione di prove di rottura a trazione  
*Compression of a junction clamp on the cable by performing a double pressing in the same point of the clamp, and rotating it by 90 degrees, to perform tensile breaking tests*
